一宮賀茂神社
拝殿・幣殿改修ご提案書
(屋根葺き替え 他)

■ 一宮賀茂神社 拝殿・幣殿 建物概要

拝殿建立年代：文久三年（西暦1863年） 築158年

木造伝統構法平屋建て / 正面3間×側面3間 正面流れ向拝 背面下屋付き / 茅葺き屋根

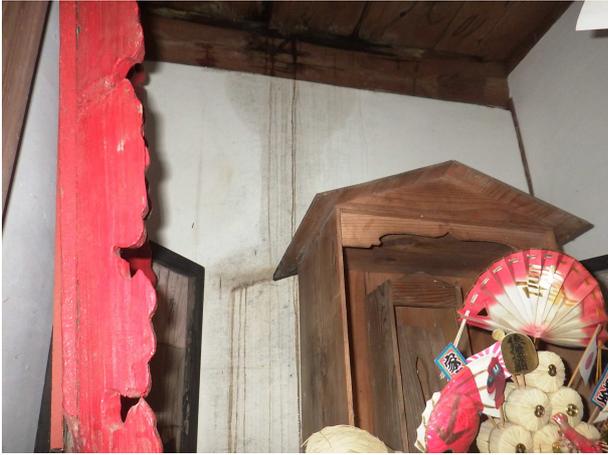
① 拝殿左脇間の厨子の置かれた棚の背面 雨漏りを確認

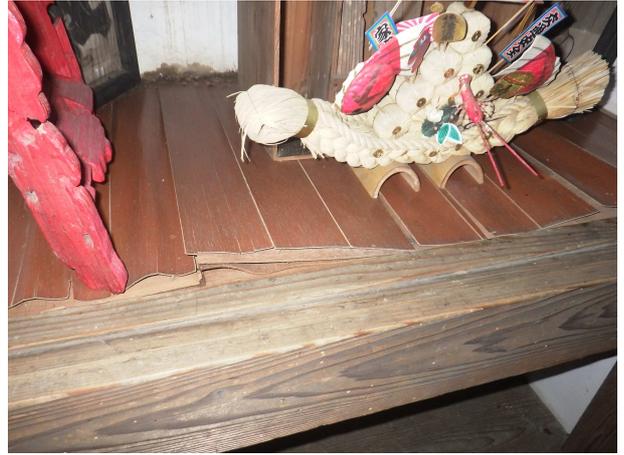
② 同左部 雨漏りにより中段床板（合板）が腐朽・変形

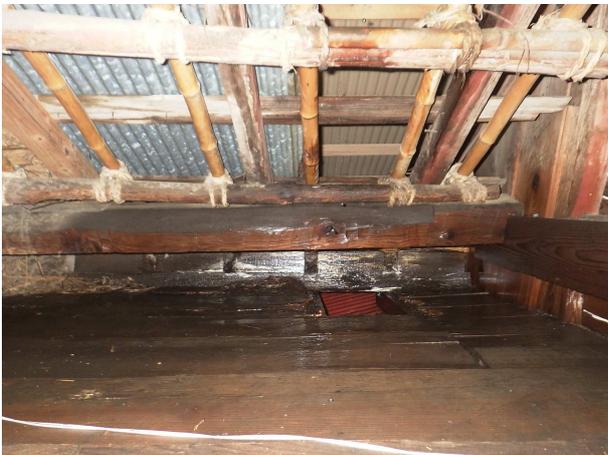
③ 小屋裏にて雨漏り状況を確認

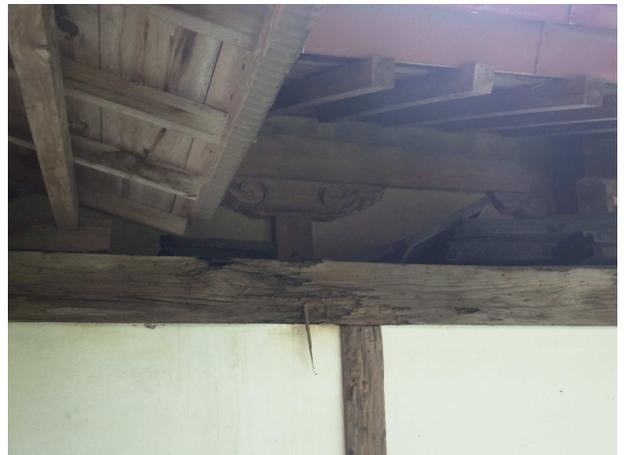
④ 雨漏り箇所下部の桁の腐朽状況を確認

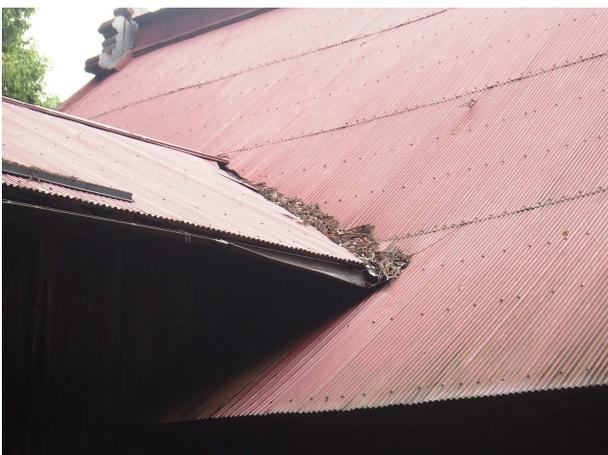
⑤ 拝殿と幣殿屋根の取り合い部：雨漏り箇所

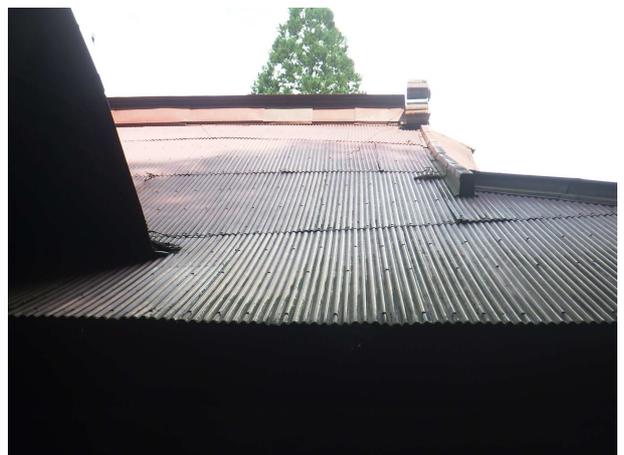
⑥ 屋根トタン全体に不陸があり、一部浮いている箇所を確認

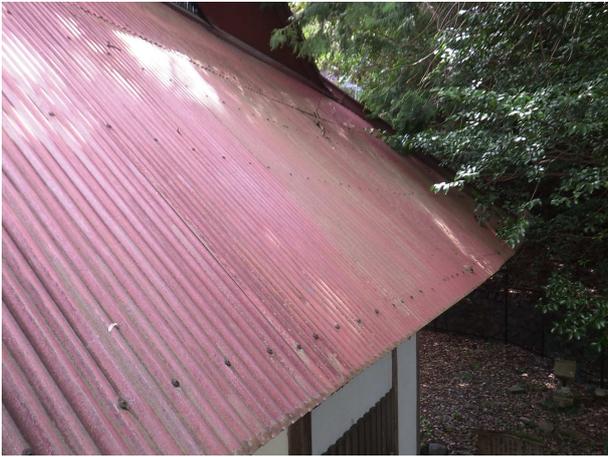
⑦ 屋根トタン全体で塗膜が劣化し、笠釘の錆、浮きも確認

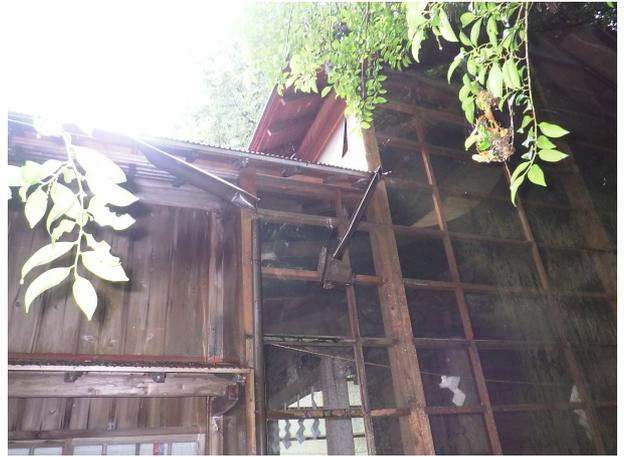
⑧ 幣殿の雨といが脱落している。

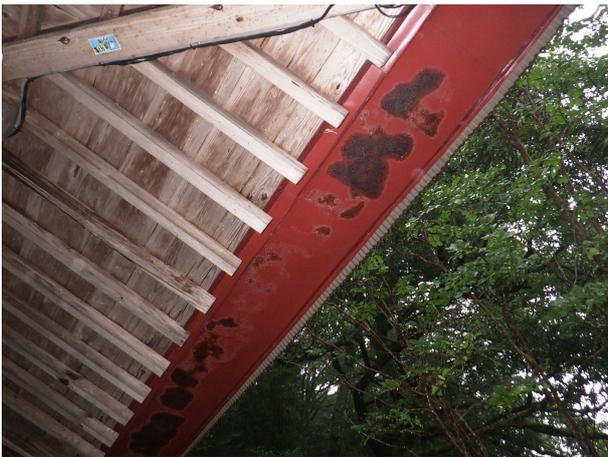
⑨ 大屋根の軒付け全体に錆が見られる。

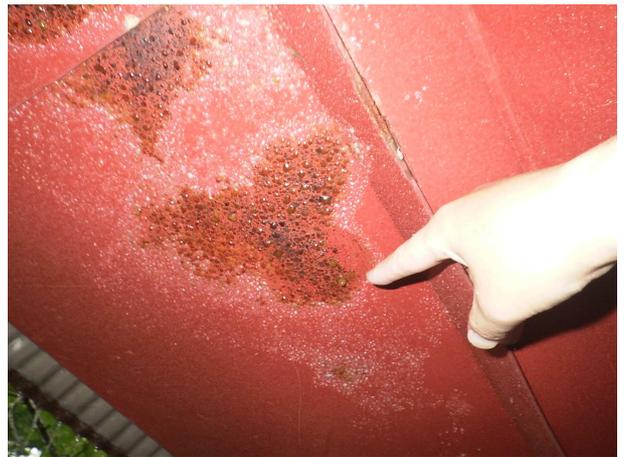
⑩ 雨天時に軒付けに雨水が浸透していることを確認。

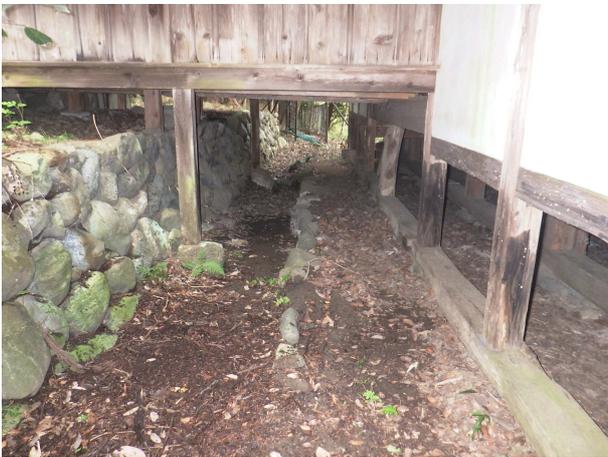
⑪ 拝殿背部雨落部 水はけが悪く、土台・柱脚に悪影響が出ている。

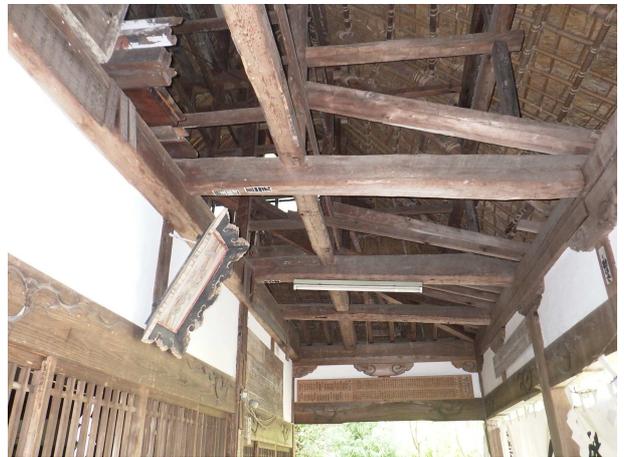
⑫ 拝殿は外縁・室内共に天井が張られていない。

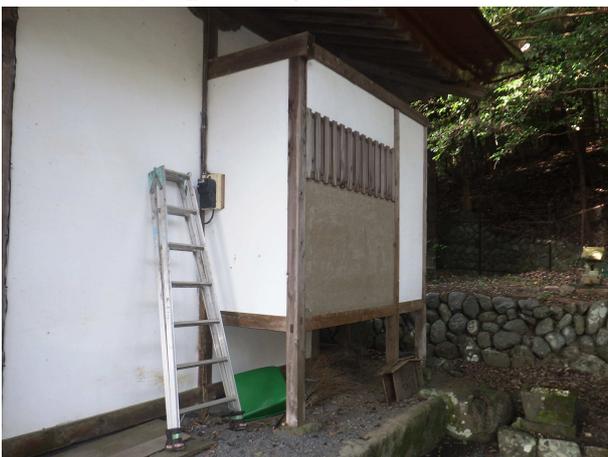
⑬ 北側壁 漆喰の脱落

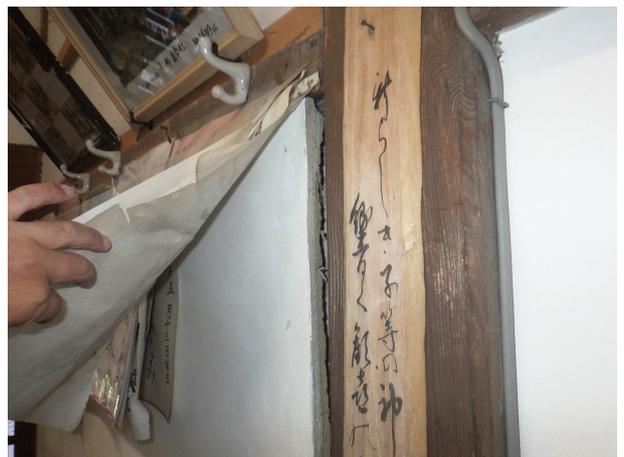
⑭ 左脇間 参集殿側内壁の剥離
